UNIVERSIDADE DO VALE DO TAQUARI  
CENTRO DE CIÊNCIAS EXATAS E TECNOLÓGICAS  
CURSO DE ENGENHARIA CIVIL

**RECUPERAÇÃO DE VIGAS EM CONCRETO ARMADO COM O USO  
DE POLÍMERO REFORÇADO COM FIBRAS DE VIDRO E FIBRAS DE  
ARAMIDA**

Trabalho de Conclusão de Curso – Etapa II,  
apresentado ao Centro de Ciências Exatas e  
Tecnológicas da Universidade do Vale do  
Taquari, Univates, como requisito parcial para a  
obtenção do título de Bacharel em Engenharia  
Civil.

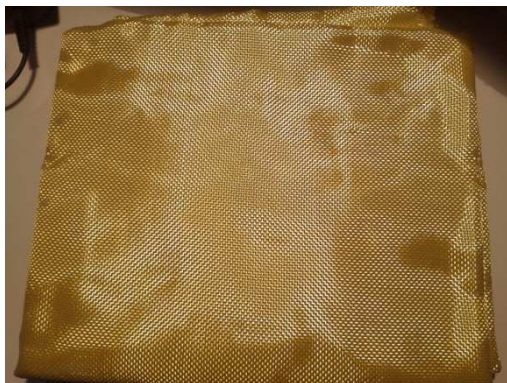
Figura 4 - Compósito de fibra de aramida

As fibras de aramida geralmente possuem coloração amarelada conforme Figura 4, com baixa densidade e em relação a estruturas são não condutivas, sendo classificadas como para-aramidas (GARCEZ, 2007).

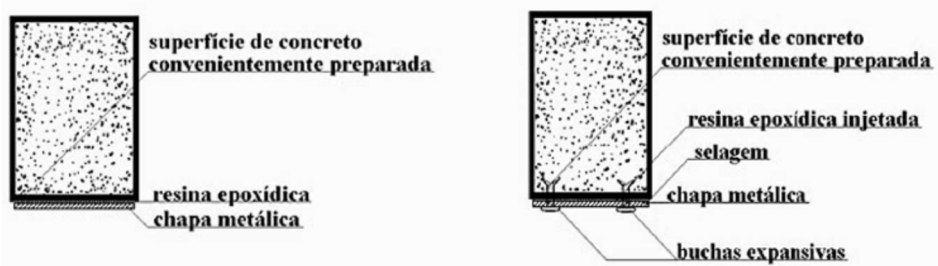
Figura 9 - Reforço por colagem e chumbamento de perfis metálicos

Nos casos em que for necessário acrescentar capacidade resistente, principalmente em situações que requerem emergência ou que não seja possível grandes alterações na geometria da peça, uma opção eficiente e de rápida execução é a do reforço externo por colagem ou chumbamento de chapas metálicas ou chumbamento de perfis com a adição de resinas injetadas (RIPPER, 1998). A Figura 9 ilustra os dois métodos de reforço.

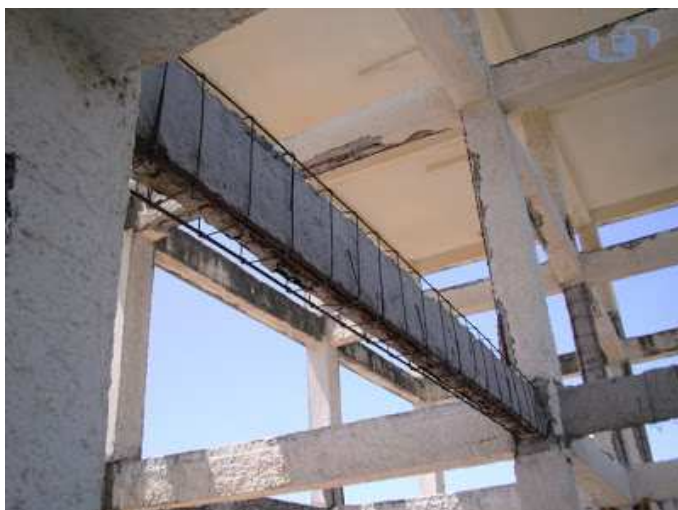
Figura 10 - Reforço com adição de armadura em viga

O reforço com o aumento da seção transversal consiste na adição de novas armaduras e concreto, conforme apresentado pela Figura 10. Essa técnica é mais simples do que aquelas que necessitam de adição de outro material como por exemplo, chapas metálicas, compósitos reforçados com fibras, tirantes, entre outros.

Os materiais utilizados para este reforço são o concreto e as barras de ferro, tornando o método mais econômico. Em contrapartida, em alguns casos essa técnica acaba se tornando inviável em função da interferência arquitetônica do aumento da

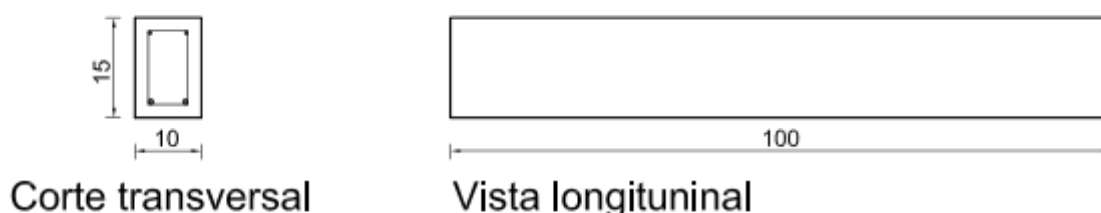
Figura 12 - Aplicação do reforço à flexão

A aplicação do reforço à flexão está sendo ilustrada pela Figura 12.

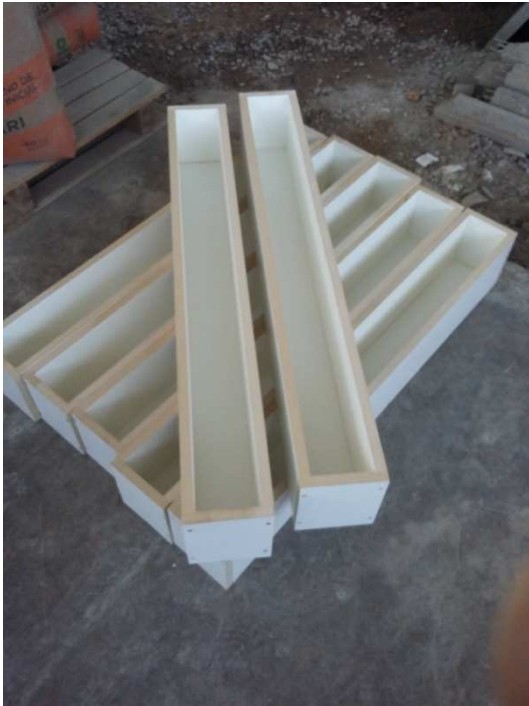
Figura 18 - Fôrmas em MDF

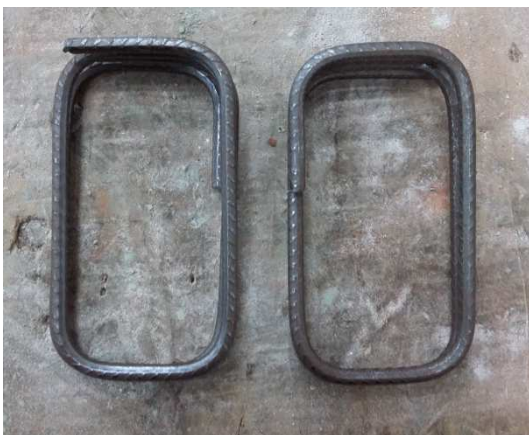
Figura 19 - Estribos

Para o corte e dobra da armadura, utilizou-se mão de obra especializada para garantir a linearidade nos resultados, respeitando o dimensionamento realizado anteriormente. A Figura 19 apresenta alguns dos estribos, demonstrando que os mesmos atenderam satisfatoriamente as dimensões projetadas. Já a Figura 20 apresenta as armaduras à flexão simples montadas e finalizadas.

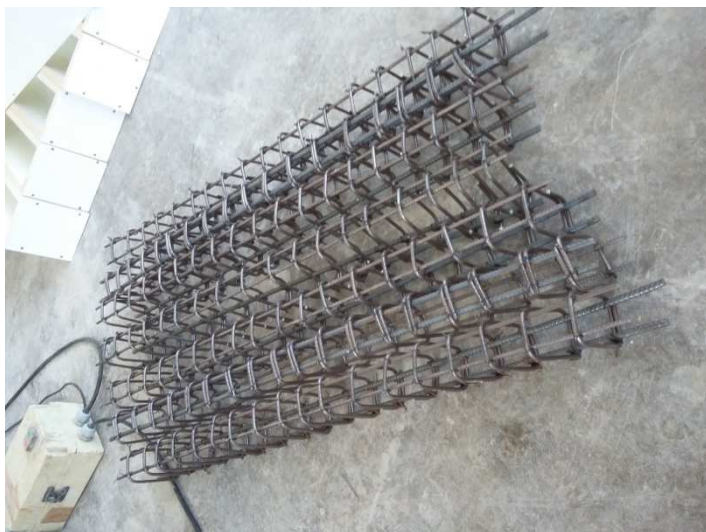
Figura 20 - Armadura à flexão simples

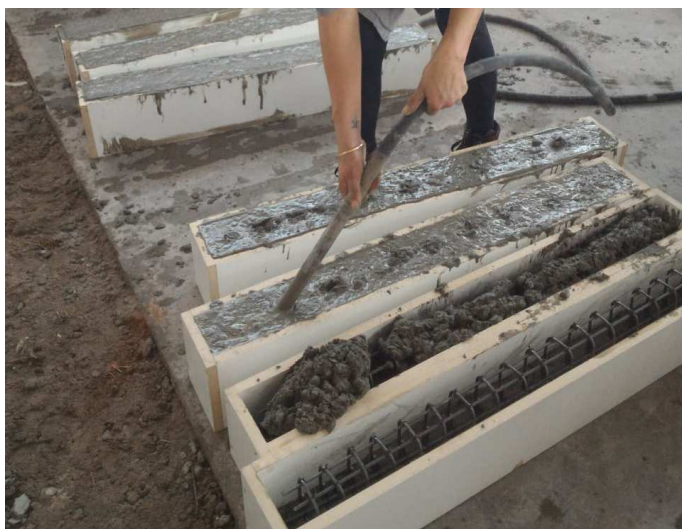
Figura 21 - Adensamento com vibrador de imersão

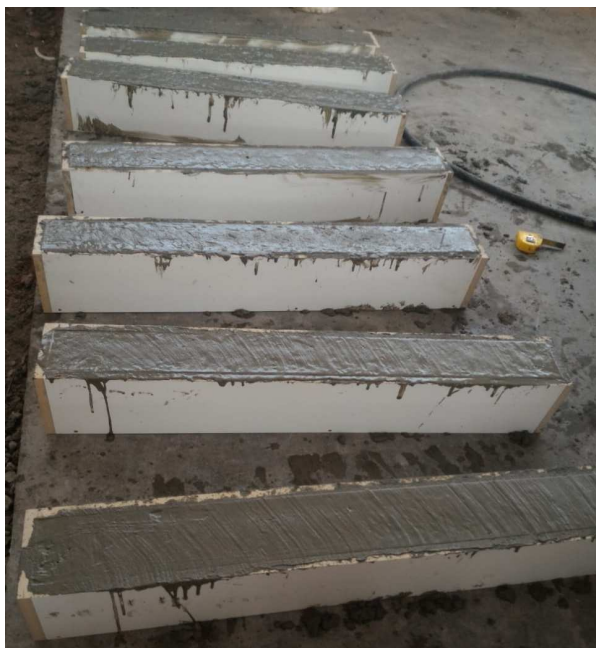
Figura 22 – Vigas concretadas e acabadas

Concluído o lançamento do concreto em todos os elementos, removeu-se o excesso do concreto das fôrmas com o auxílio de espátula metálica, proporcionando um perfeito acabamento em sua superfície conforme apresenta a Figura 22, estando assim prontos para o processo de cura no período de 28 dias. A cura das vigas foi do tipo úmida, em câmara de ar com controle de umidade na própria instituição.

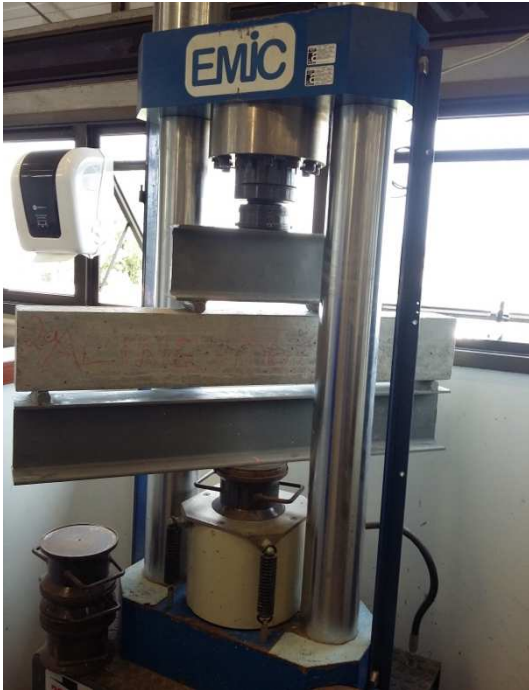
Figura 23 - Pré-carregamento das vigas

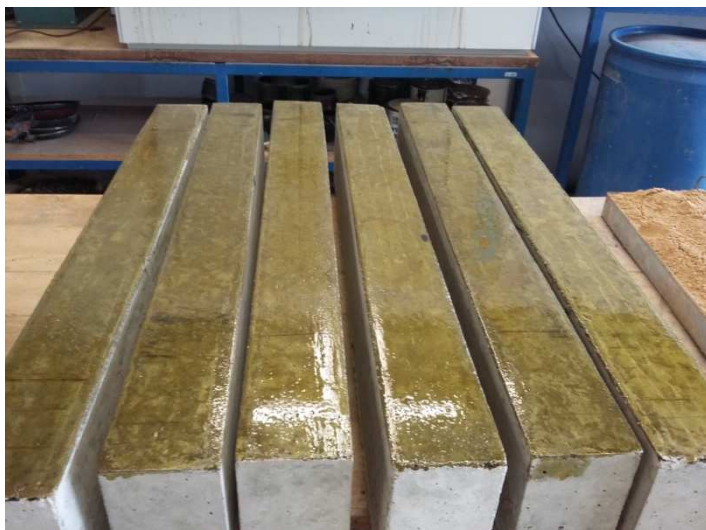
Figura 25 - Imprimação da superfície

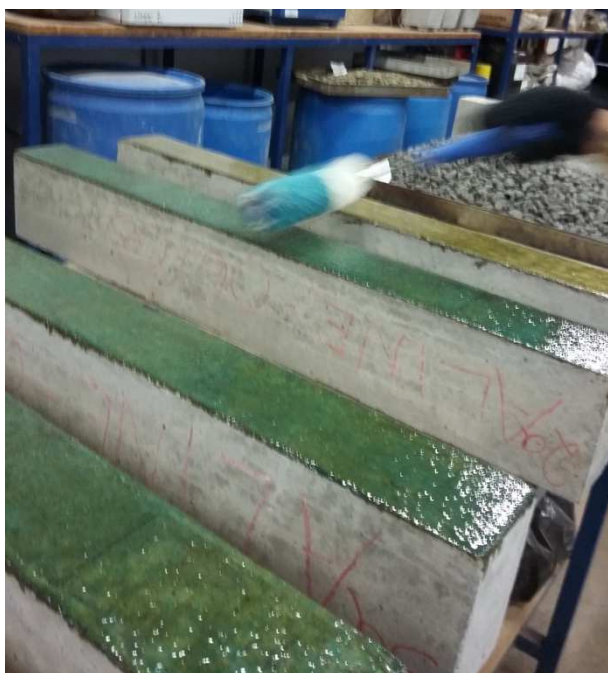
Figura 26 - Camada epóxi anterior à colagem

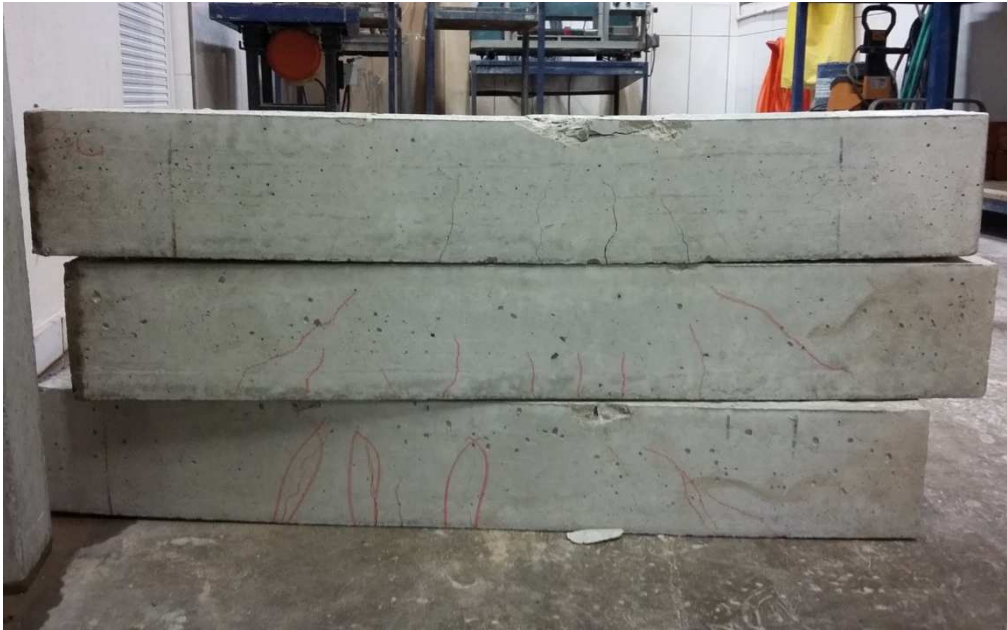
Figura 30 - Elementos sem aplicação do reforço

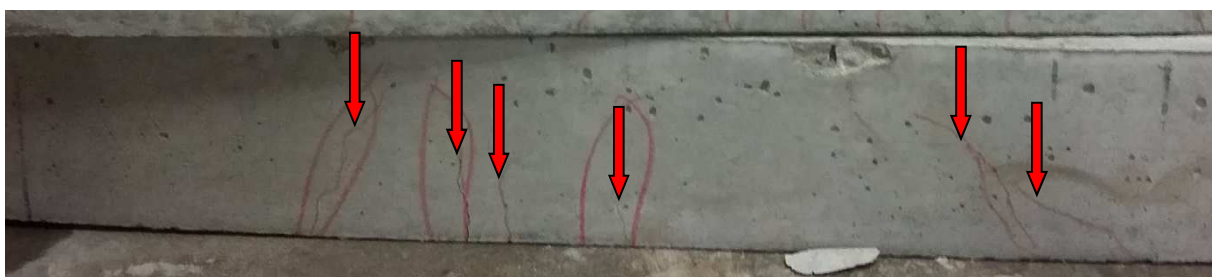
Figura 32 - Viga 3B

A viga 3B também apresentou fissuras localizadas no centro da peça de forma perpendicular ao sentido longitudinal do elemento, sendo estas devido aos esforços à flexão. Ainda, apresentou algumas fissuras transversais em um dos terços médios do vão, sendo influenciada por parcela de esforços de cisalhamento conforme ilustra a Figura 32. A capacidade limite de carga em que o elemento resistiu se deu após o escoamento do aço, alcançando um carregamento de 74,6 kN e deslocamento de 5,4 mm.

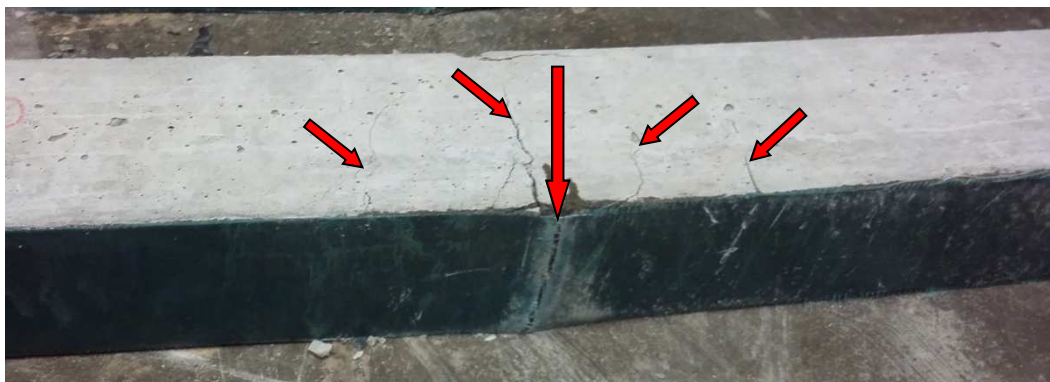
Figura 34 - Viga 2A

A viga 2A foi posicionada no equipamento e após iniciou-se o carregamento constante no elemento e conforme o carregamento aumentava, as fissuras iam

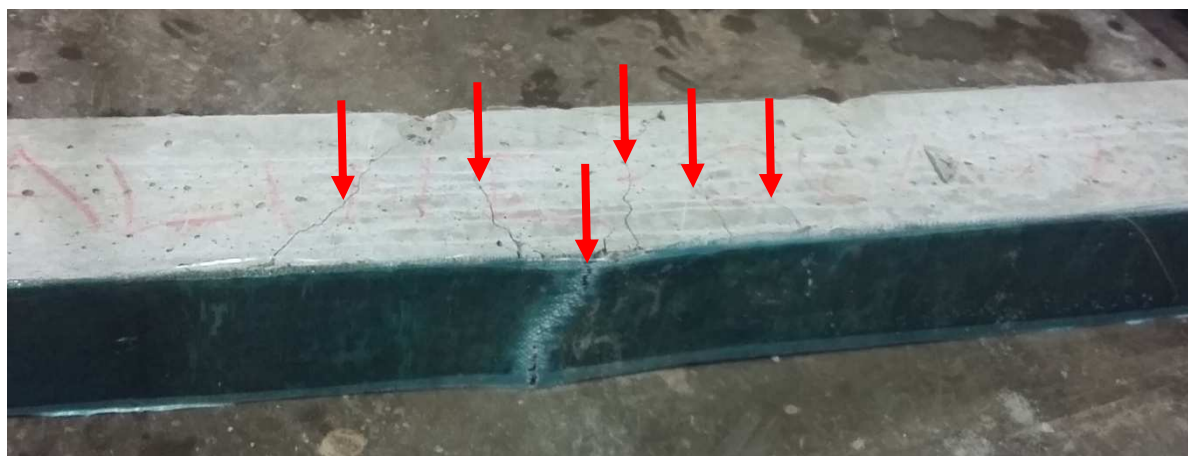
Figura 36 - Viga 2C

A viga 2C, assim como as demais do Grupo, foi posicionada no equipamento e após iniciou o carregamento constante no elemento, conforme o carregamento aumentava, as fissuras iam surgindo gradativamente. As fissuras se localizavam na parte inferior da peça ao centro da mesma de forma perpendicular ao sentido longitudinal do elemento, sendo estas devido aos esforços à flexão e se agravaram ao longo do carregamento, também surgiu uma fissura transversal a aproximadamente 45 graus, próximo ao apoio superior, sendo esta característica aos esforços de cisalhamento. A capacidade limite de carga que o elemento resistiu foi no momento em que houve o rompimento repentino do reforço, atingindo um carregamento de 75,95 kN e deslocamento de 11,2 mm. Através da Figura 36 podemos identificar o ponto de rompimento da fibra evidenciando que a mesma ocorreu devido aos esforços à flexão.

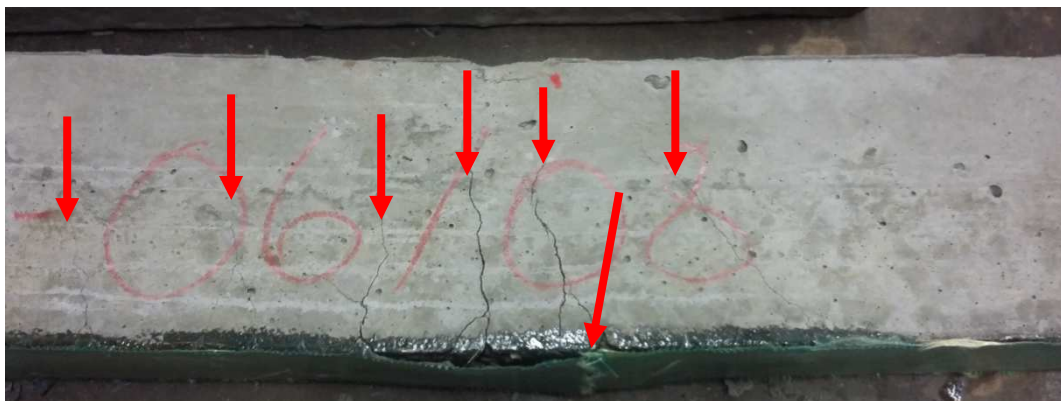
Figura 38 - Viga 1B

A viga 1B assim como a primeira, foi posicionada no equipamento e após iniciou o carregamento constante no elemento, conforme o carregamento aumentava, as fissuras iam surgindo gradativamente. As fissuras se localizavam na parte inferior da peça com maior concentração junto ao terço médio da mesma de forma perpendicular ao sentido longitudinal do elemento, sendo estas devido aos esforços à flexão e se agravaram ao longo do carregamento. A capacidade limite de carga que o elemento resistiu foi no momento em que houve o rompimento repentino do reforço, atingindo um carregamento de 81,73 kN e deslocamento de 11,4 mm. Através da Figura 38 podemos identificar o ponto de rompimento da fibra evidenciando que a mesma ocorreu devido aos esforços à flexão, ainda, é possível observar o surgimento de uma microfissura transversal a aproximadamente 45 graus, localizada próximo ao apoio superior, sendo esta característica ao esforço cisalhamento.
